Riziková zpráva Silnice LK a.s.

Listopad 2015

## Riziková zpráva Silnice LK a.s.

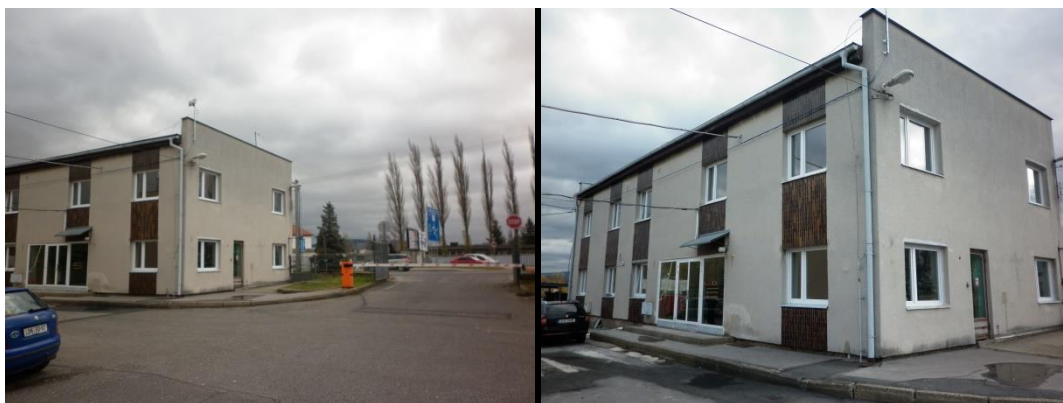
foto č. 1 a 2 – hl. vjezd do areálu s administrativní budovou (vnitřní prostory budovy v současné době v rekonstrukci)

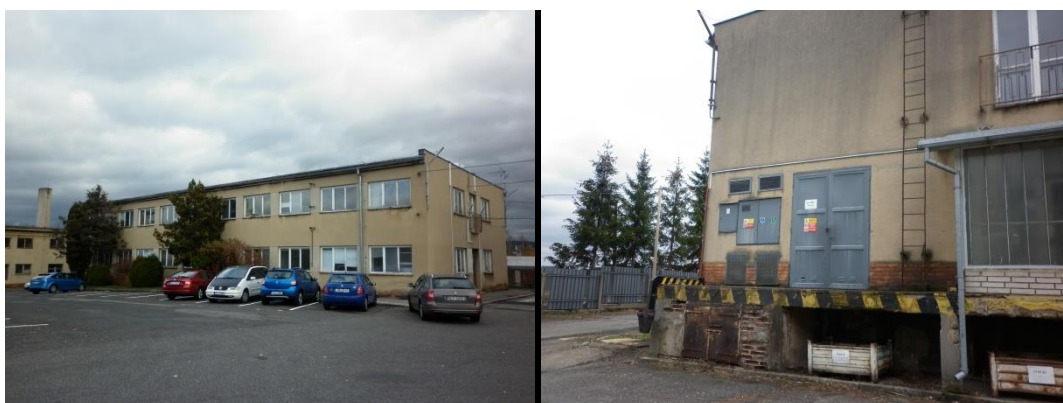
foto č. 3 a 4 – administrativní budova v areálu (vlastnictví cizího subjektu); v zadní části budovy prostor trafostanice

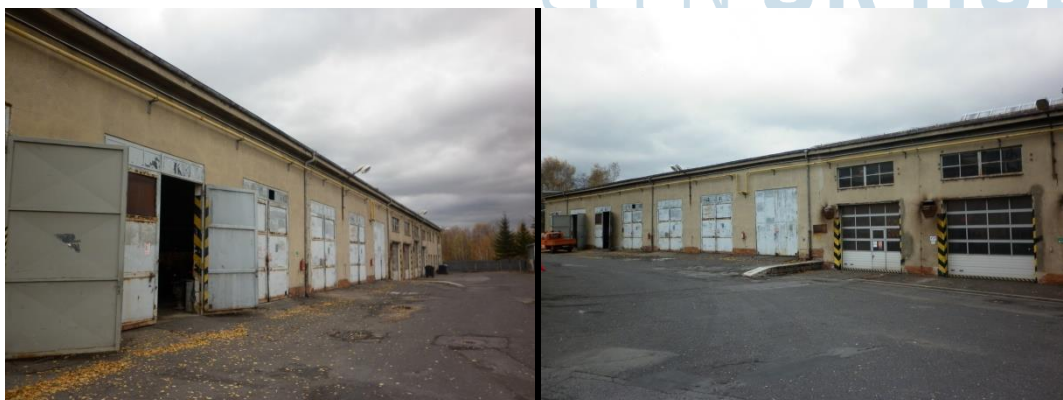
Nejvýznamnějším objektem komplexu je jednopodlažní hala dílen, garáží a kotelny (PML), (pč. 451/3, 449/15, k.ú. Rochlice u Liberce). Jedná se o původní objekt (halu), postavenou v 70. letech. Konstruktivní systém tvoří železobetonový tyčový skelet, s vyzdívkami z cihelného zdiva, tl. 150 mm. Střecha je rovná, s železobetonovým kazetovým stropem. Rozměry haly jsou 85,6 x 19,7 x 6,56 m.

foto č. 5 a 6 – hala dílen, garáží a kotelny (PML)

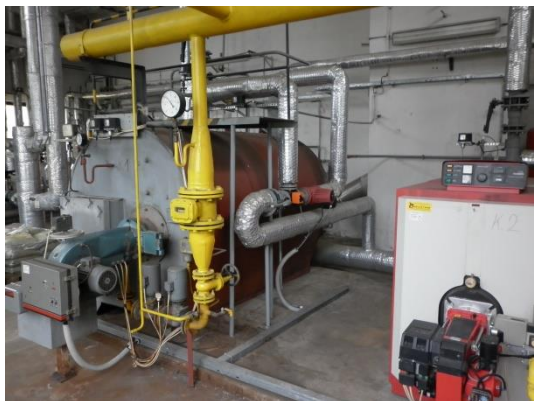
Hala je vnitřně rozdělena na 3 provozy. Nejmenším je místnost plynové kotelny II. kategorie (140 m<sup>2</sup>). Kotelna je vybavena detekcí oxidu uhelnatého, s akustickým hlásičem a automatickou odstávkou kotelny, v případě úniku.

foto č. 7 – vnitřní prostor kotelny (PML)

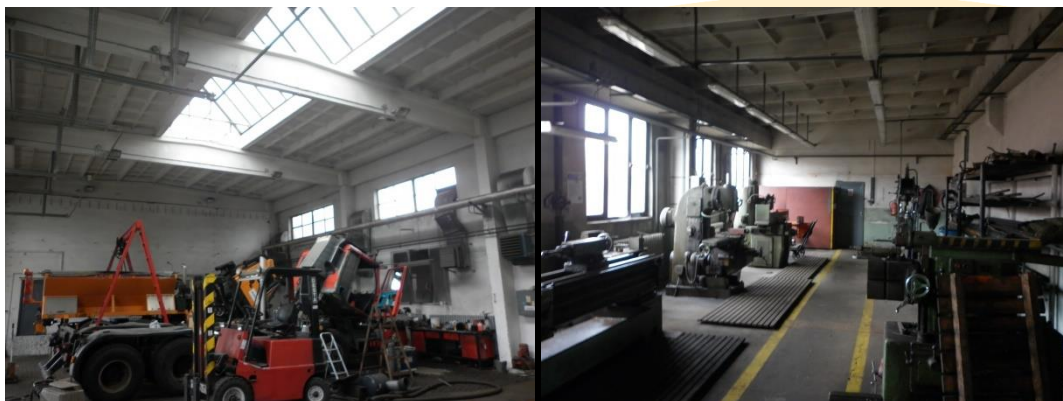
Druhým provozem je prostor dílny a údržby vozidel (706,4 m<sup>2</sup>). Součástí prostoru jsou dvě oddělené místnosti skladů (převážně nehořlavý materiál v nízkoregálových systémech). V prostoru dílny a údržby dochází ke svařování (kyslík-acetylén). K tomu slouží celkem dvě pojízdné svařovací soupravy a dvě stabilní nádoby. Všechny nádoby jsou zajištěny proti převržení. Nachází se zde provozní množství olejů (motorových a převodových), cca do 20 l.

foto č. 8 a 9 – vnitřní prostory dílny (PML)

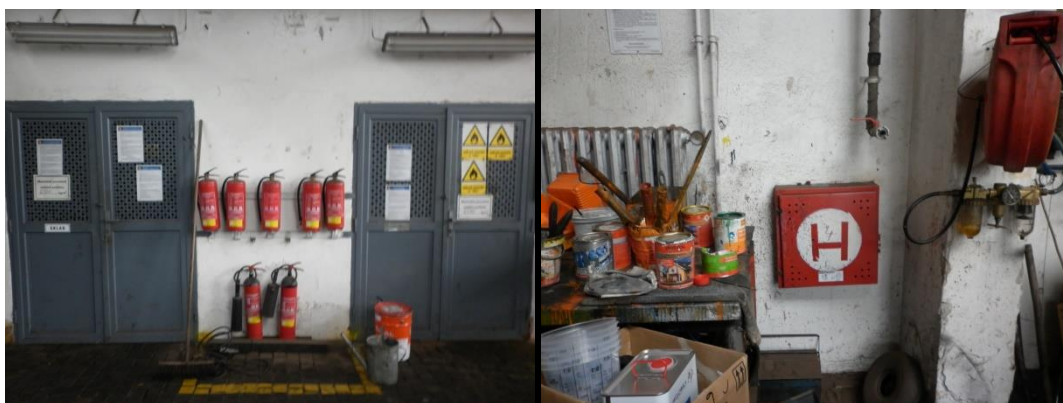
foto č. 10 a 11 – vnitřní prostory dílny – prostředky požární ochrany (PML)

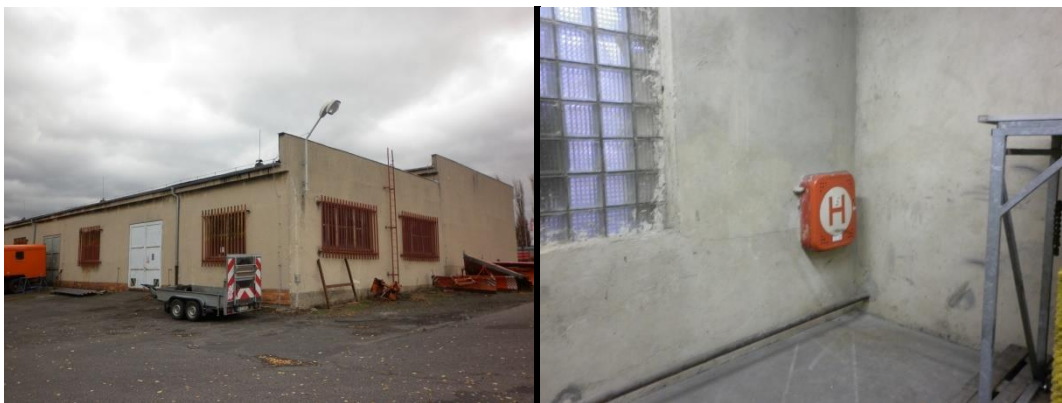
Významným objektem je také centrální sklad materiálu a garáží (pč. 451/4, k.ú. Rochlice u Liberce), s rozměry 43,2 x 25,8 x 6,7 m. Jedná se o budovu, tvořenou železobetonovým skeletem s vyzdívkami a rovnou střechou, s železobetonovým kazetovým stropem. Budova je v polovině rozdělena na část skladovou a část garáží nákladních vozidel. Primárně je skladován nehořlavý materiál k opravám aut. Hořlavý materiál tvoří dřevěné palety, fólie a papírové krabice. Skladováno je zde jen malé množství hořlavých kapalin.

foto č. 12 a 13 – budova skladu a garáží; nástěnný hydrant v budově (pč. 451/4)

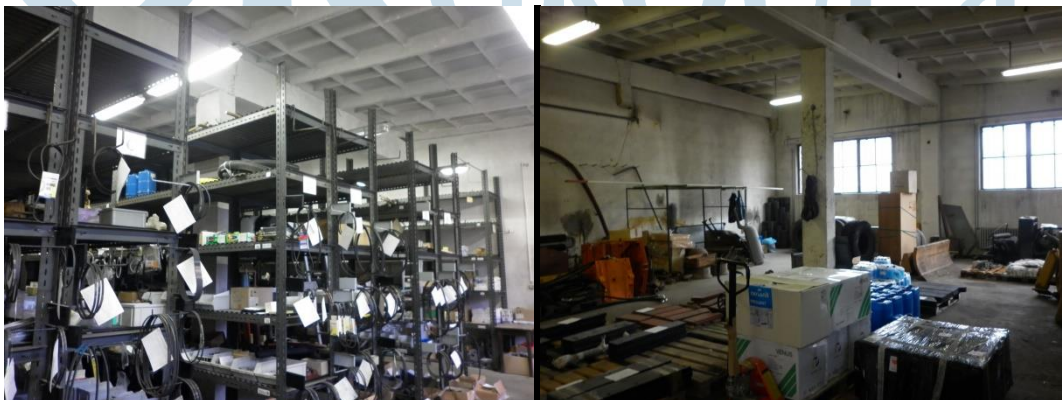
foto č. 14 a 15 – vnitřní skladové prostory budovy skladu a garáží (pč. 451/4)

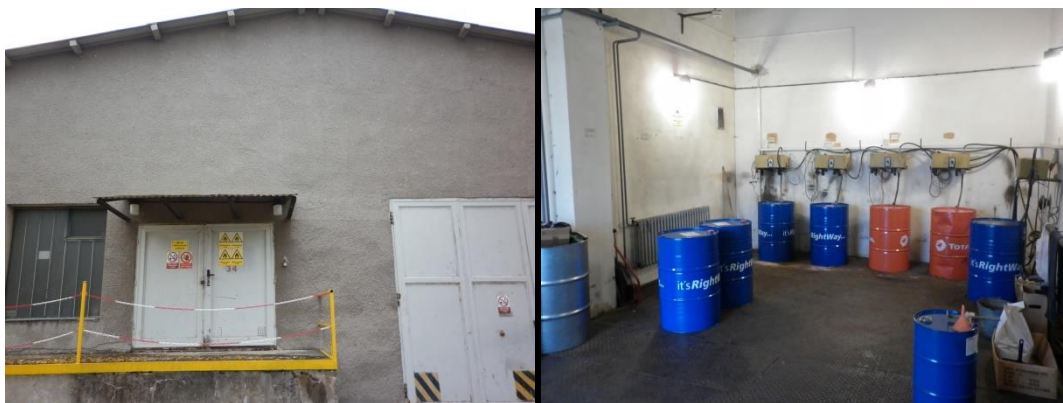
V komplexu se také nachází centrální sklad olejů (pč. 451/18, k.ú. Rochlice u Liberce). Jedná se o jednopodlažní zděnou budovu, bez zvláštního vybavení, s rozměry 14,8 x 13,7 x 7,7 m. 2/3 budovy tvoří oddělený prostor dílny. Skladování olejů je prováděno v samostatné místnosti, náležitě označené a zajištěné proti vstupu nepovolaných osob (místnost vybavena poplachovým zabezpečovacím a tísňovým systémem – PZTS). Místnost vybavena havarijní jímkou pro případ nahodilého úniku. Skladovány motorové, mazací a hydraulické oleje (IV. tř. nebezpečnosti). Odstupová vzdálenost od haly dílny je cca 10 m.

foto č. 16 a 17 – budova skladu olejů a dílny údržby; vnitřní prostory skladu olejů (pč. 451/18)

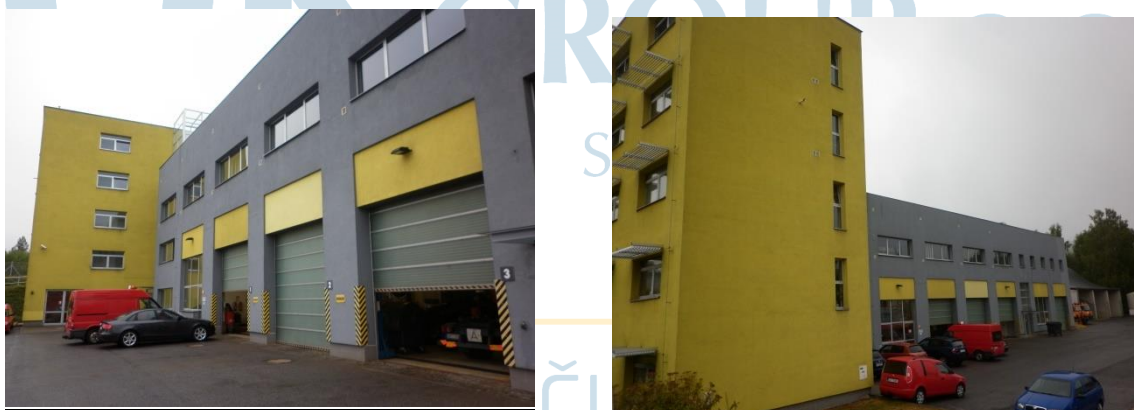
Nejvýznamnějším objektem komplexu je hlavní administrativní budova s garážemi (pč. 825/5, k.ú. Rýnovice), s celkovou zastavěnou plochou 810 m<sup>2</sup>. Administrativní část (4.NP) má rozměry 26 x 7,2 x 15,9 m. Výška typického podlaží je 3,9 m. Garáže (2.NP) mají rozměry 41,7 x 14,1 x 11,4 m. Obě části jsou stavebně spojeny. V obou případech je nosná konstrukce tvořena z tyčového železobetonu s vyzdívkami. Střecha je plochá.

foto č. 18 a 19 – administrativní budova s garážemi a skladem olejů

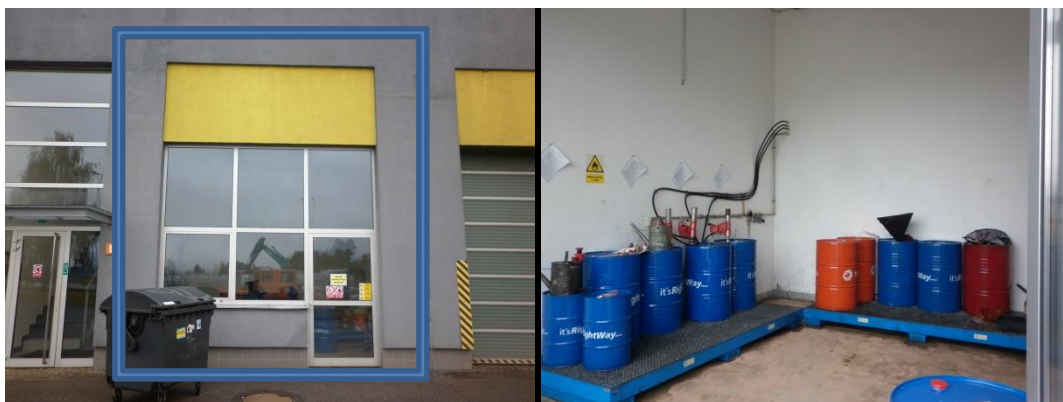
**Garáže:** 1.NP garáží slouží jako opravná aut. Je zde umístěno provozní množství motorových olejů (barel o objem 200 l). V 1.NP se dále nachází stavebně oddělený prostor skladu olejů a hořlavých kapalin. Jedná se o kapaliny všech tříd nebezpečnosti. Max. skladové množství stanoveno v požárním řádu, tj. 800 l kapalin IV. a III. tř. nebezpečnosti, 9 l kapalin II. tř. n. a 9 l kapalin I. tř. n. Ve skladu zajištěna ventilace a vybaven EZS.

foto č. 20 a 21 – sklad olejů a jeho vnitřní prostory

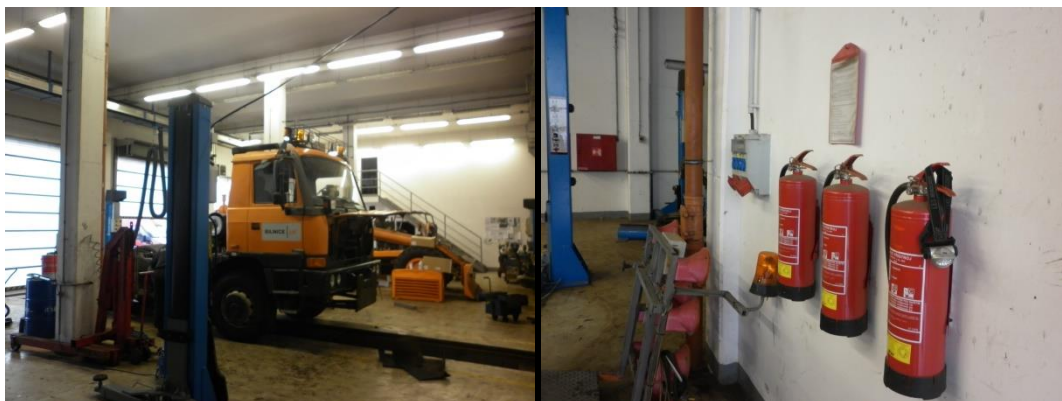
foto č. 22 a 23 – vnitřní prostory dílen (garáží) a vybavení prostředky PO

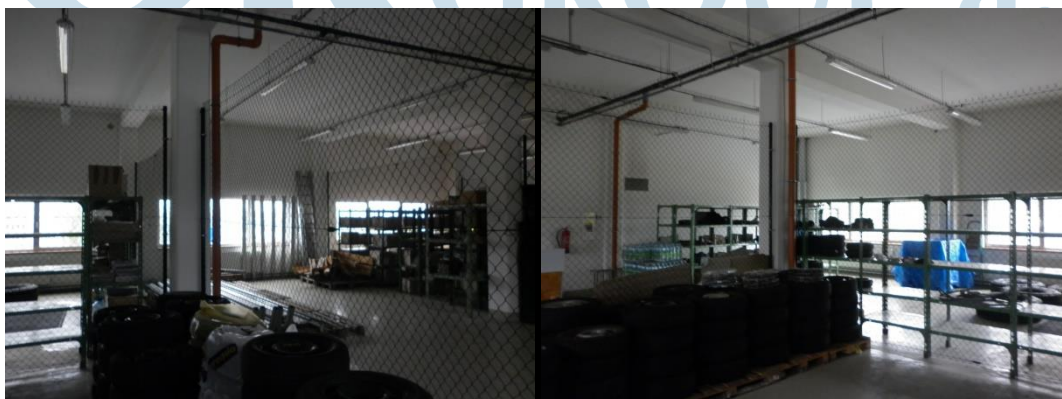
foto č. 24 a 25 – vnitřní skladové prostory (admin. budova s garážemi)

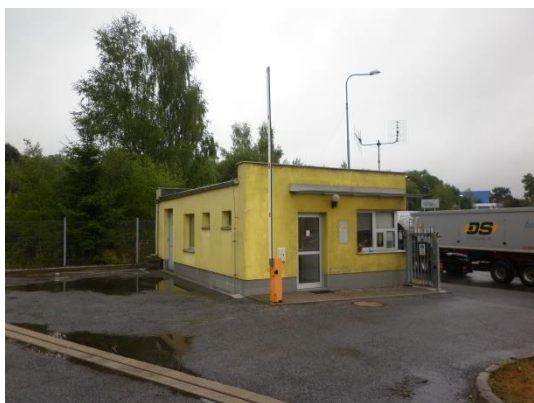
foto č. 26 – budova vrátnice

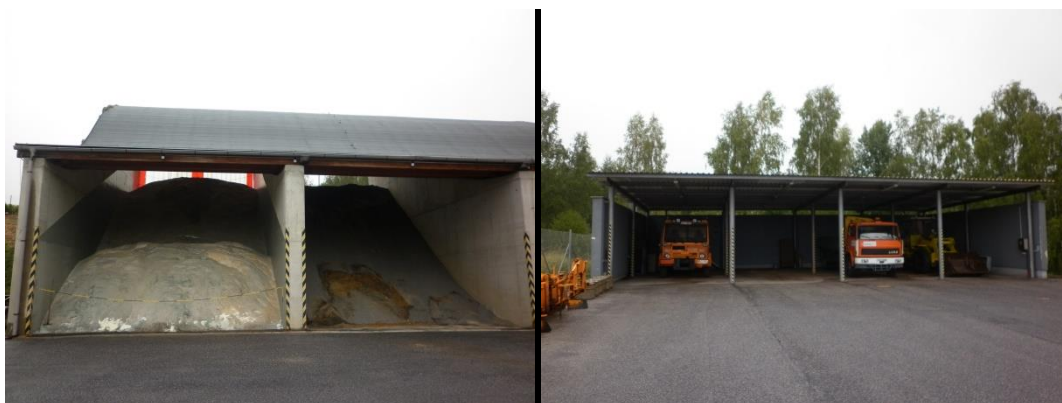
foto č. 27 a 28 – vlevo sklad posypového materiálu; vpravo přístřešek pro nákl. auta
