# Výpis dřevěných prvků k restaurování

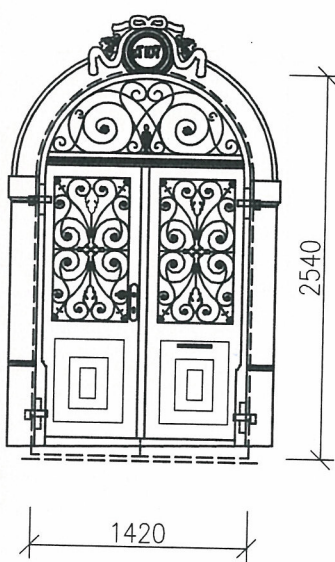
| OZN. | SCHEMA A POPIS VÝROBKU | L/P | 1NP | CELKEM |
|---|---|---|---|---|
| R01 | <p>1420 x 2540</p> <p>Dřevěné dveře :</p> <ul style="list-style-type: none"> <li>- popis stávajícího stavu: vstupní dveře do chodby m. č. 1.01 dvoukřídlové dovnitř otvíravé, rámová konstrukce s kovanými křížovými závěsy na skobových háčích v pískovcové zárubni, rám křídel dělí příčnick na spodní nižší část s plnou náplní, která je z vnější strany členěna plasticky třemi koncentrickými obdélnými poli, horní vyšší část s prosklením, rám dveřního nadsvětlíku uchycen skobami do kamenné zárubně, samostatné rámy s prosklením křídel a nadsvětlíku uchyceny z vnitřní strany klíčovými obrtlíky ke křídům a rámu nadsvětlíku, před prosklením z venkovní strany jsou kované ozdobné mříže ze stáčených prutů uchyceny do rámu křídel a nadsvětlíku, plechová okapnička nad prahem na vnější straně křídel, zevnitř na levém křídle vratová zástrčka dolní a samojistící zástrčka horní novodobá, v dolní části otvor pro listovní poštovní zásilky</li> <li>- viditelné závady: degradace spodní části dveřního rámu z venkovní strany, chybějící kovaný list mříže pravého dveřního křídla, tvarově nevyhovující novodobá klika se štítkem</li> <li>- pískovcová zárubeň (součást restaurování kamenných prvků fasády)</li> <li>- venkovní práh kamenný - nový</li> <li>- součást restaurování: nový nátěr, kontrola a případné opravy závěsů, kontrola stavu dřevěné konstrukce, případné opravy, doplnění chybějící části mříží a nový nátěr, výměna zámku a kliky včetně štítku (zámek vložkový oboustranný, jazýčkový, vložka FAB), nutný rozsah restaurátorských prací určí restaurátorský průzkum</li> </ul> <p>Pohled na dveře - z venkovní strany se zakreslením kamenné zárubně a závěsů z vnitřní strany</p> | L | - | - |

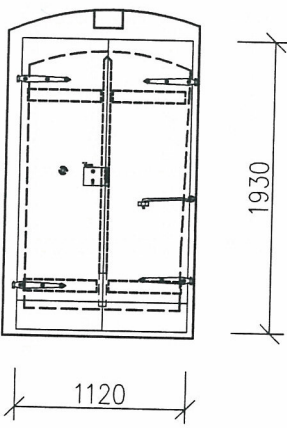
| OZN. | SCHEMA A POPIS VÝROBKU | L/P | 1NP | CELKEM |
|---|---|---|---|---|
| R03 | <p>1120 x 1930</p> <p>Dřevěné dveře :</p> <ul style="list-style-type: none"> <li>- popis stávajícího stavu: vstupní dveře do sklepa m. č. 0.01 dvoukřídlové hladké, svlaková konstrukce, deska každého křídla ze dvou prken, u každého křídla dvojice zčásti zadlabaných svlaků, klapačka po stranách s kymatickým profilem, kování: kované pásové závěsy listovitě rozšířené, přibíjené kovanými hřebíky a zavěšené na skobových háčích kotvených do zdiva, klasicistní klika se štítkem kosočtverečného tvaru s rozetou, na rubu krabicový zámek s vyztužovacími plechy, kruhový přitažník na válcovém dřívku s širší vlnovitě obroubenou rozetou, dolní část křídel oplechována, kovaný hák s okem kotveným do zdi pro stabilizaci polohy pravého dveřního křídla opatřeného pásovou skobou pro zachycení háku</li> <li>- viditelné závady: některé okrajové části dřevěných desek napadeny hnilobou, celková koroze kování na straně sklepa, svěšení křídel, chybějící části klapačky</li> <li>- součást restaurování: nový nátěr, oprava dřevěné konstrukce v částech napadených hnilobou, doplnění chybějících částí klapačky, kontrola a případné opravy závěsů a osazení skobových háků, ošetření kování napadeného korozí, nutný rozsah restaurátorských prací určí restaurátorský průzkum</li> </ul> <p>Pohled na dveře - z vnitřní strany sklepa</p> | L | 1 | 1 |

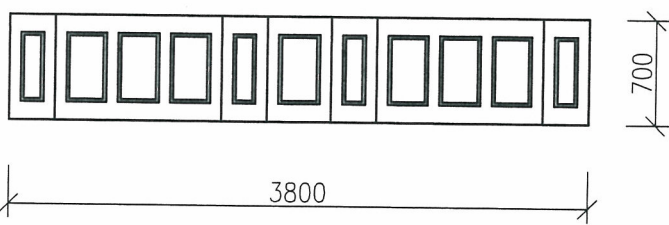
| OZN. | SCHEMA A POPIS VÝROBKU | L/P | 2NP | CELKEM |
|---|---|---|---|---|
| R12 | <p>3800 x 700</p> <p>Deštění okenních výklenků v m. č. 2.14:</p> <ul style="list-style-type: none"> <li>- popis stávajícího stavu: vnitřní dřevěný obklad dvou okenních výklenků, výška cca 70 cm, členěný plnými výškově obdélnými kazetami s kymatickým profilem po obvodu</li> <li>- viditelné závady: poškození v místech kotvení prvků topení</li> <li>- součást restaurování: nový nátěr, nutný rozsah restaurátorských prací určí restaurátorský průzkum</li> </ul> <p>Rozvinutý pohled:</p> | | 1 | 1 |

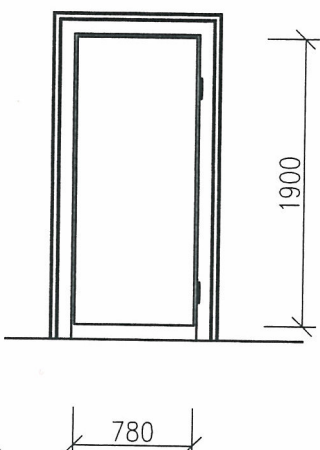
| OZN. | SCHEMA A POPIS VÝROBKU | L/P | 2NP | CELKEM |
|---|---|---|---|---|
| <b>R14</b> 780 x 1900 | <p>Obložky se závěsy dveří v m. č. 2.42:</p> <ul style="list-style-type: none"> <li>- popis stávajícího stavu: zárubeň s původními profilovanými obložkami, bez dveří, deštění průchodu do m. č. 2.43 chybí, na obložkách jsou zachovány dva závěsy s kuželkovým tělem zakončený odsazenou kuličkou, odstín nátěru slonová kost, lesk</li> <li>- viditelné závady: bez viditelných závad</li> <li>- součást restaurování: nový nátěr, nutný rozsah restaurátorských prací určí restaurátorský průzkum</li> <li>- poznámka: ke stávající zárubni budou vyrobeny nové dveře</li> </ul> <p>Pohled na zárubeň - z místnosti 2.42</p> | L<br>P | 1 | 1 |

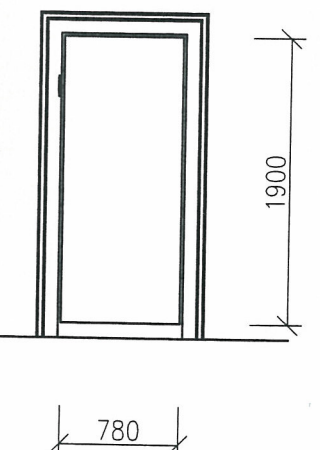
| OZN. | SCHEMA A POPIS VÝROBKU | L/P | 2NP | CELKEM |
|---|---|---|---|---|
| <b>R15</b> 780 x 1900 | <p>Obložky se závěsem dveří v m. č. 2.43:</p> <ul style="list-style-type: none"> <li>- popis stávajícího stavu: zárubeň s původními profilovanými obložkami, bez dveří, deštění průchodu do m. č. 2.42 chybí, na obložkách je zachován horní závěs s kuželkovým tělem zakončený odsazenou kuličkou, odstín nátěru slonová kost, lesk</li> <li>- viditelné závady: bez viditelných závad</li> <li>- součást restaurování: nový nátěr, nutný rozsah restaurátorských prací určí restaurátorský průzkum</li> </ul> <p>Pohled na zárubeň - z místnosti 2.43</p> | L<br>P | 1 | 1 |
