POHLED ČELNÍ – SEVEROVÝCHODNÍ :

| Zodp. projektant<br>Ing. Vladimír Lochman | Vypracoval<br>Pavlaína Adámková | projekce LOCHMAN s.r.o.<br>projektová a inženýrská činnost<br>Masarykova 854<br>789 01 Holešov<br>tel. 803 977 817<br>email: projekce.lochman@seznam.cz | projekce<br>LOCHMAN<br>s.r.o. |

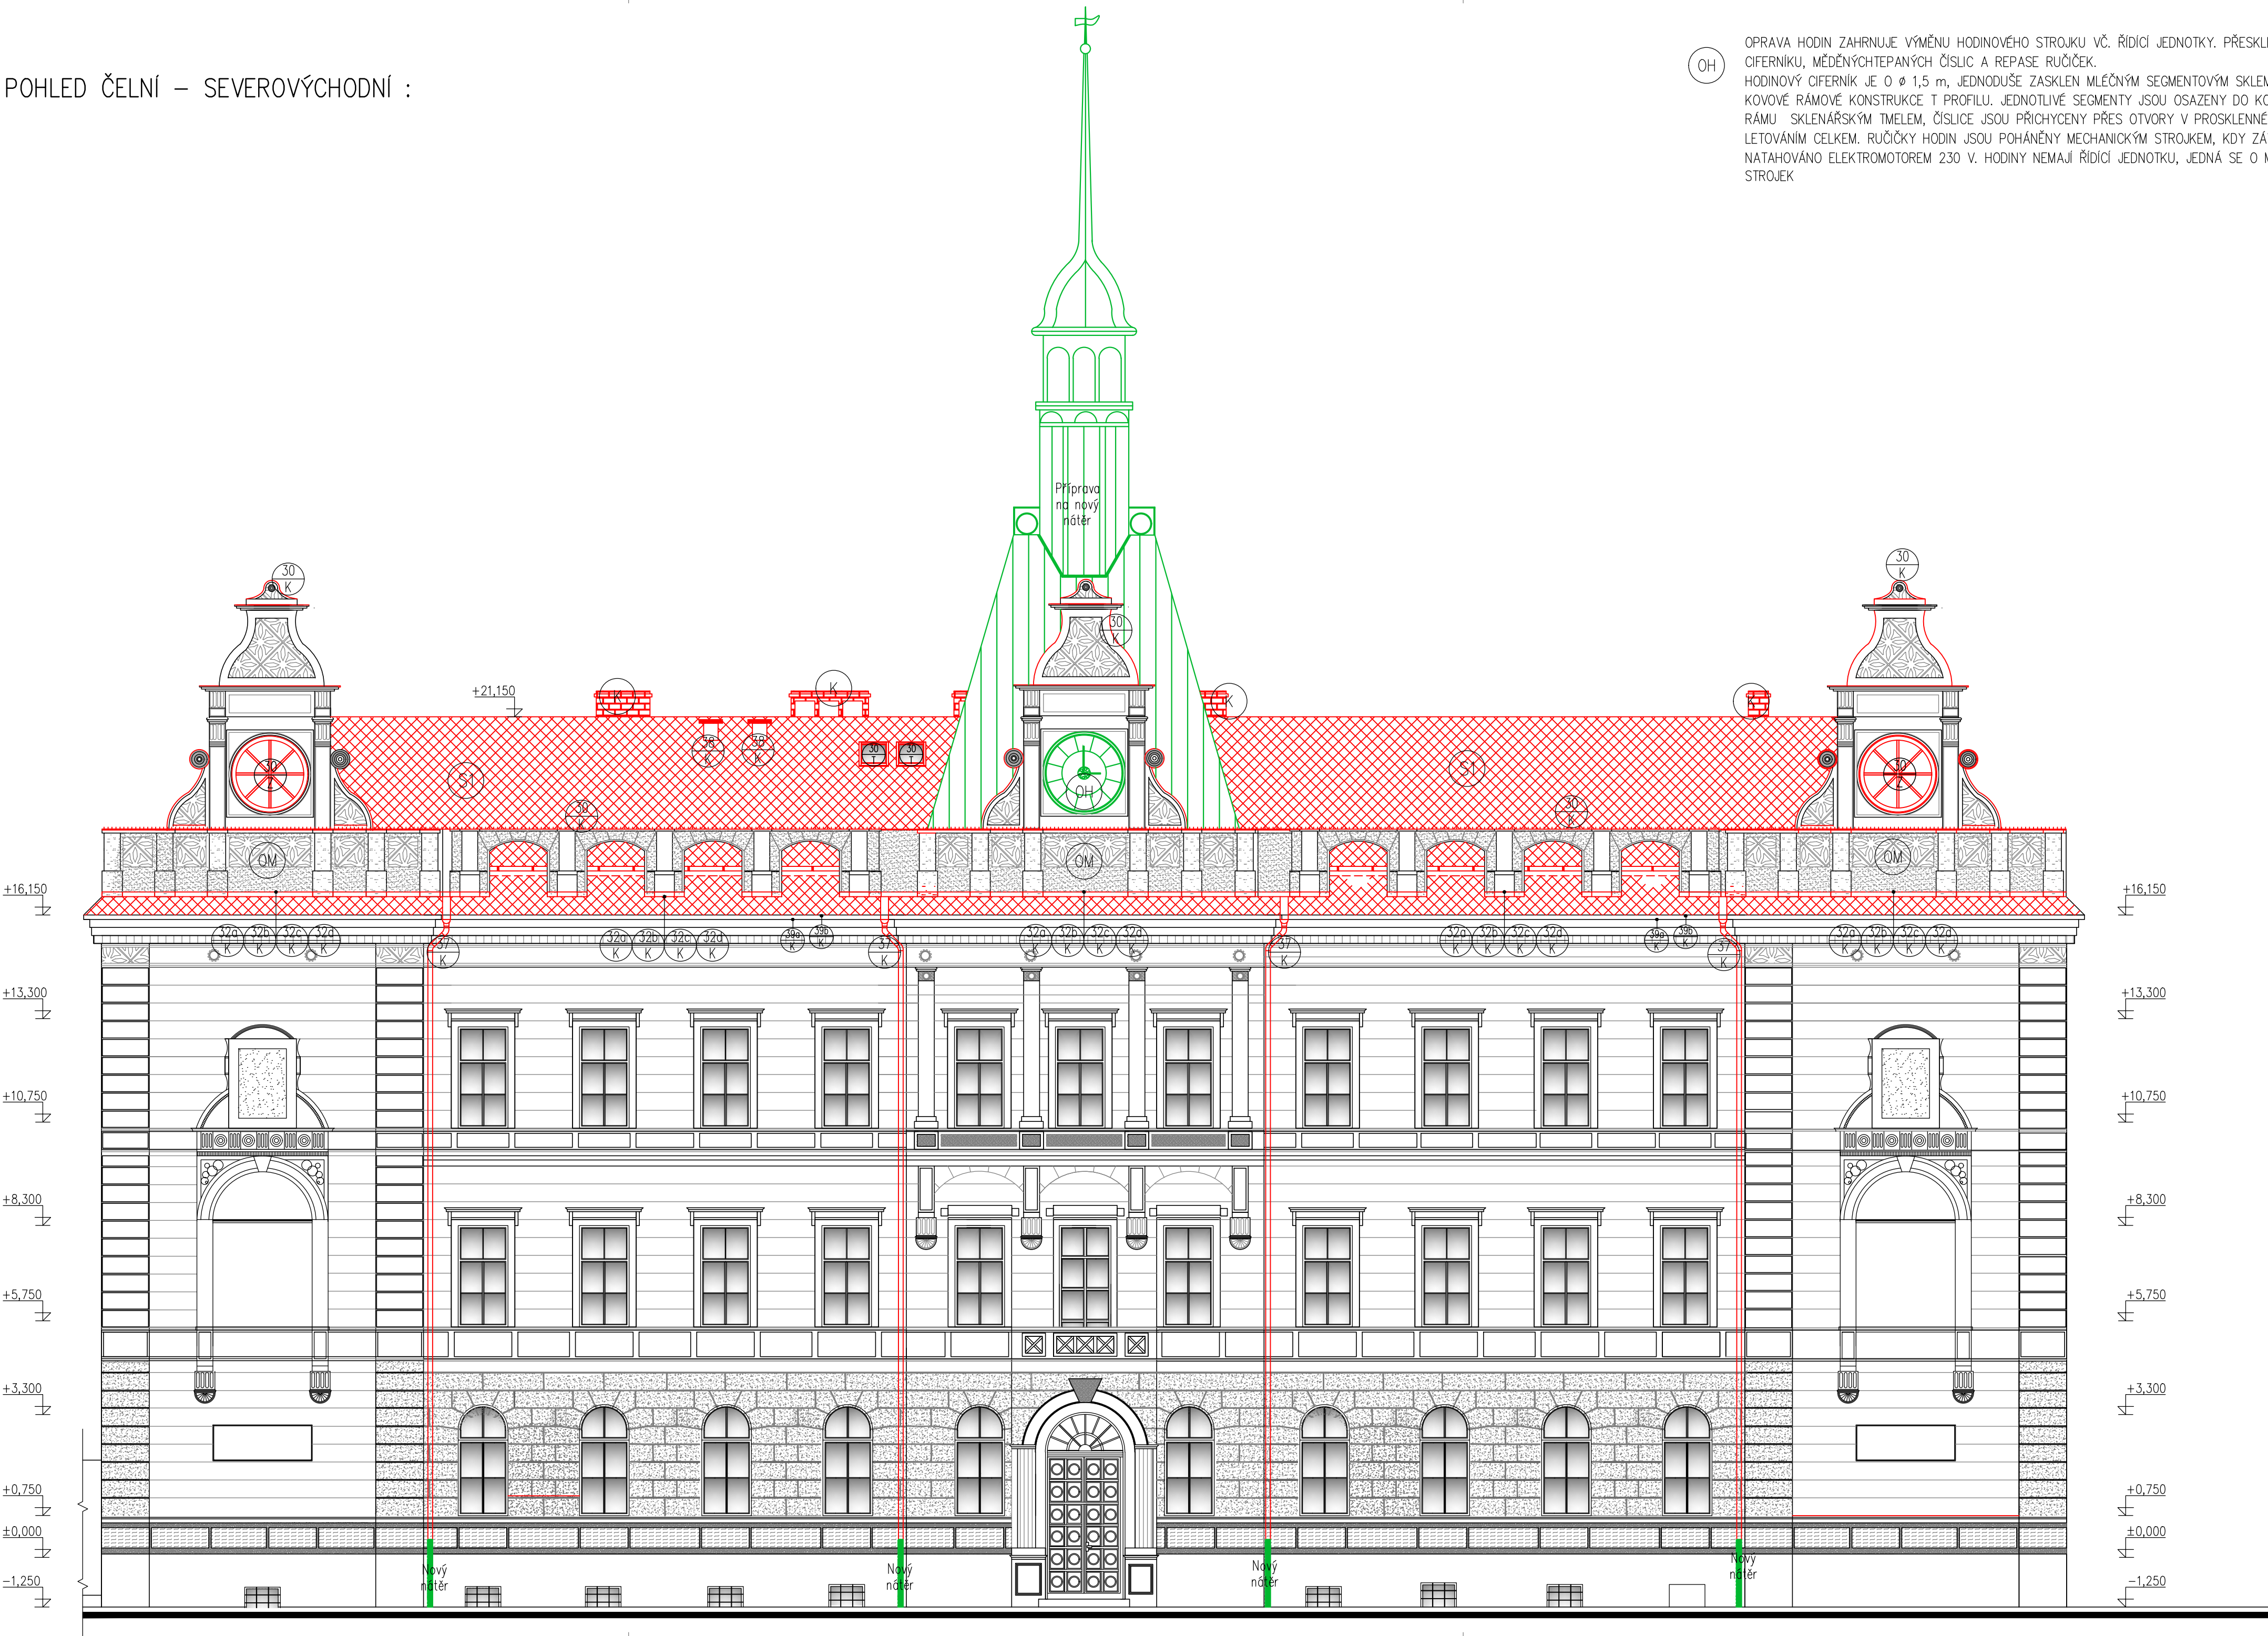
OPRAVA HODIN ZAHŘNUJE VÝMĚNU HODINOVÉHO STROJKU VČ. ŘÍDÍČÍ JEDNOTKY. PŘESKLENÍ CIFERNÍKU, MĚDĚNÝCHTEPANÝCH ČÍSLIC A REPASE RUČÍČEK. HODINOVÝ CIFERNÍK JE O Ø 1,5 m, JEDNODUŠĚ ZASKLEN MLÉČNÝM SEGMENTOVÝM SKLEM DO KOVOVÉ RÁMOVÉ KONSTRUKCE T PROFILU. JEDNOTLIVÉ SEGMENTY JSOU OSAZENY DO KOVOVÉHO RÁMU SKLENÁŘSKÝM TMELEM, ČÍSLICE JSOU PŘICHYCENY PŘES OTVORY V PROSKLENĚ VÝPLNÍ LETOVÁNÍM CELKEM. RUČÍČKY HODIN JSOU POHÁNĚNY MECHANICKÝM STROJEM, KDY ZÁVÁŽÍ JE NATAHOVÁNO ELEKTROMOTOREM 230 V. HODINY NEMAJÍ ŘÍDÍČÍ JEDNOTKU, JEDNÁ SE O MECHANICKÝ STROJEK
