# **Olšany u Prostějova**

## **Sanační zásah**

**Dodatek k projektové dokumentaci**

### **sanačního zásahu na podzemních vodách kontaminovaných chlorovanými ethyleny v okolí obce Olšany u Prostějova**

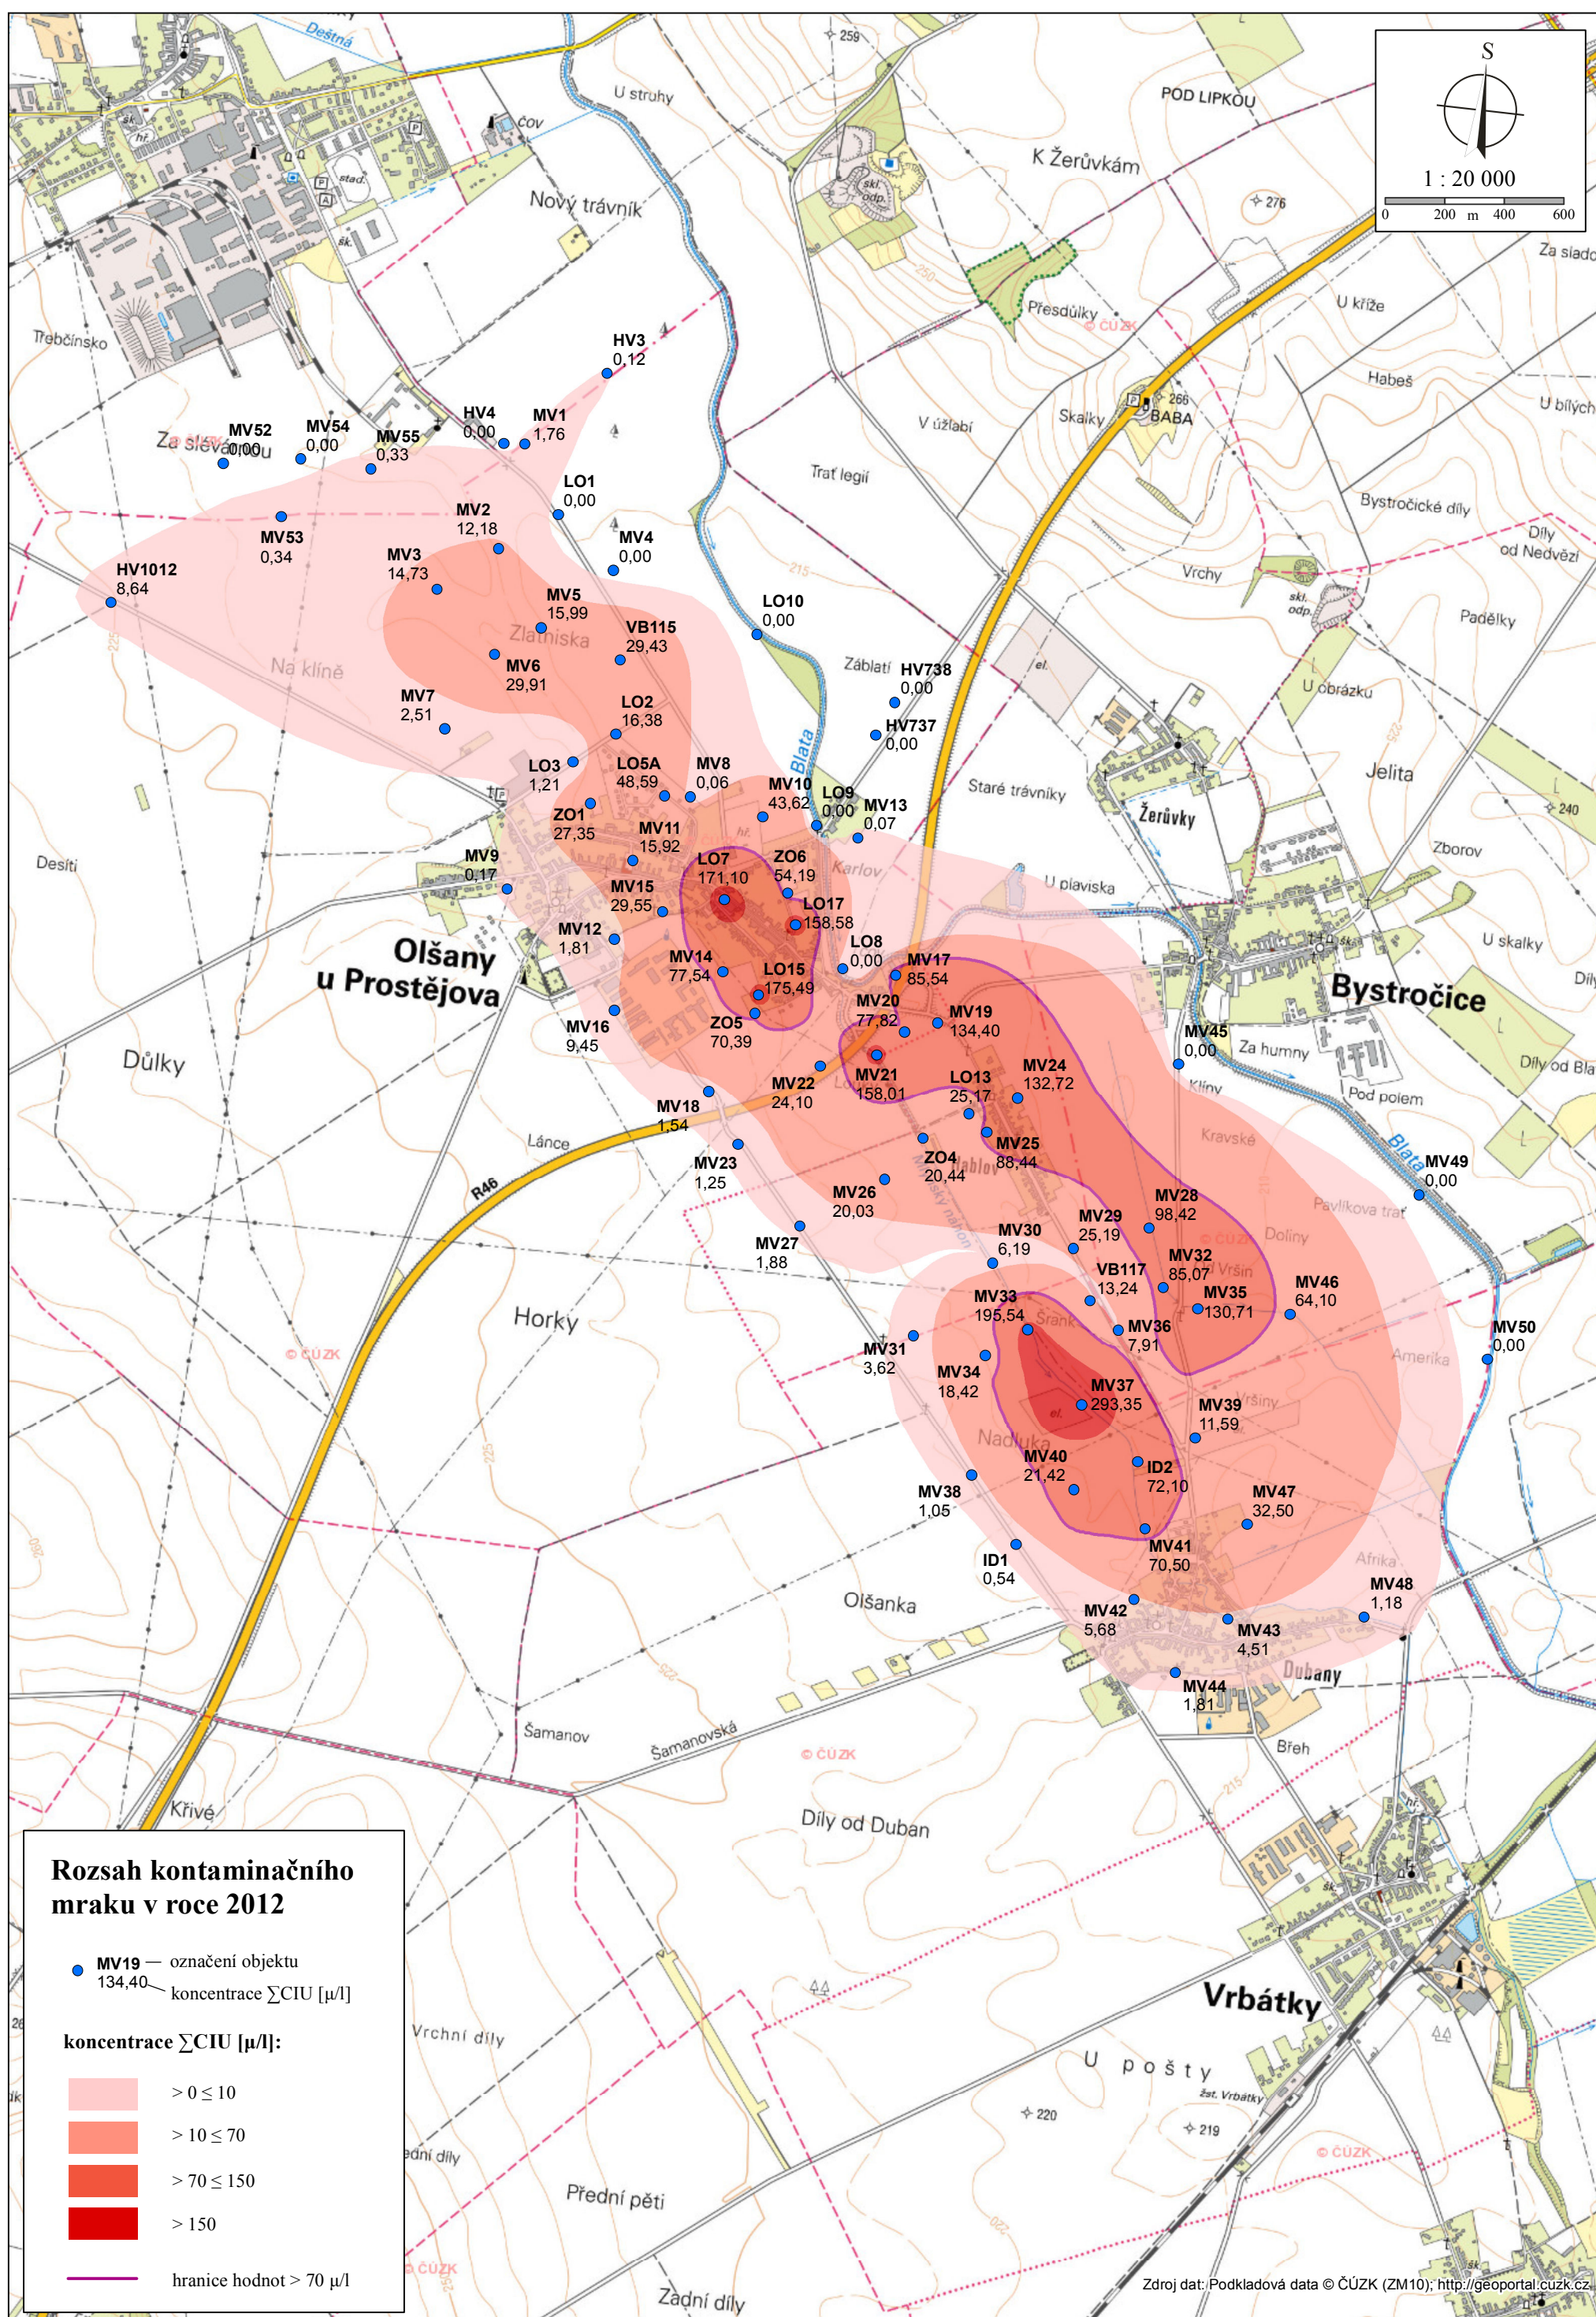
Rozsah kontaminačního mraku vychází ze znalosti o míře kontaminace podzemní vody z roku 2012 – viz mapová příloha.

Kontaminační mrak na mapové příloze zaujímá rozlohu 4,9 km<sup>2</sup>. Tento údaj je zatížen nejistotou, která je daná mírou prozkoumanosti území, a to cca 15 %.
