**Smlouva o poskytnutí projektové a inženýrské činnosti****pro veřejnou zakázku na část 4 s názvem****„Silnice III/26834 Brniště - Jablonné v Podještědí, rekonstrukce silnice“****Číslo smlouvy objednatele: .....****Číslo smlouvy zhotovitele: 17-021AD-4**

Silnice III/26834 Brniště – Velký Valtinov, rekonstrukce silnice

# **Most 26834 - 5**

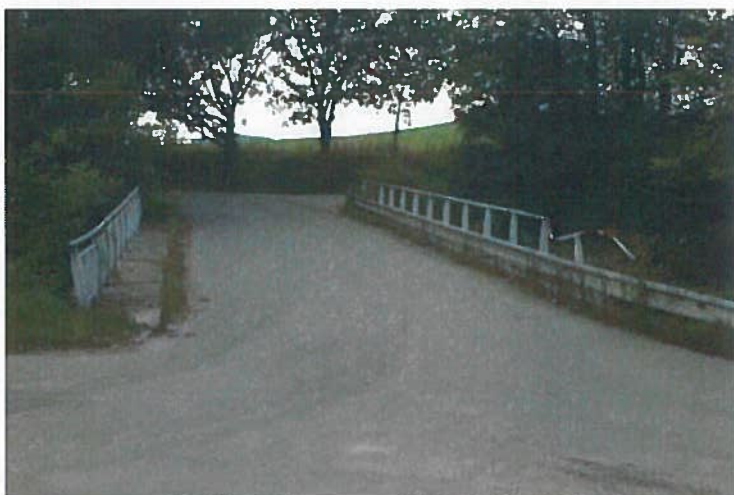
Pohled proti staničení

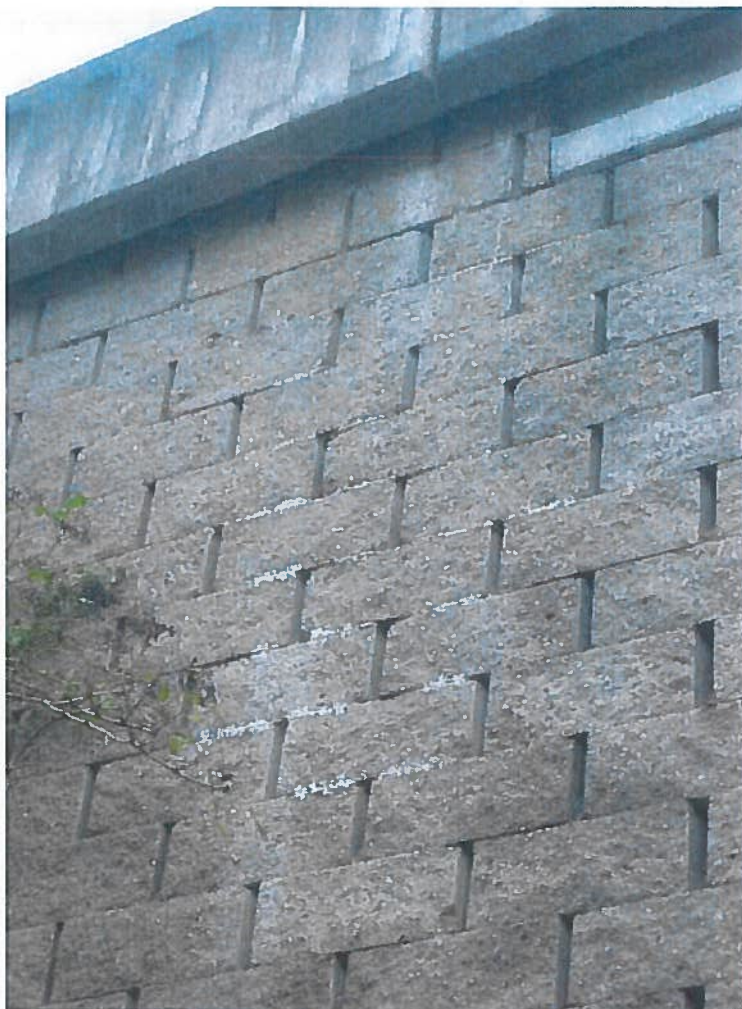
Dtto - zatékání a výluhy

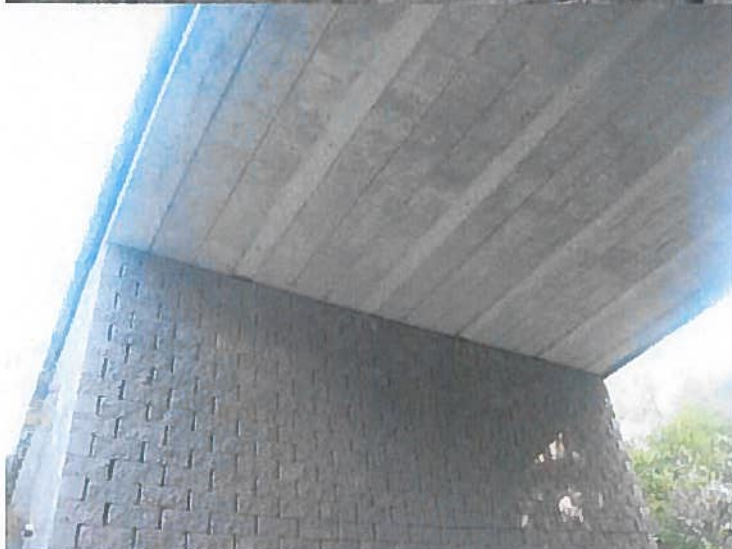
- 3.1 Podélná trhlina ve 4. nosníku zprava v celé délce podhledu, u 7. nosníku v ose mostu síťová trhlina, v 10.-13. nosníku zprava síťové a podélné trhliny.

Podhled NK

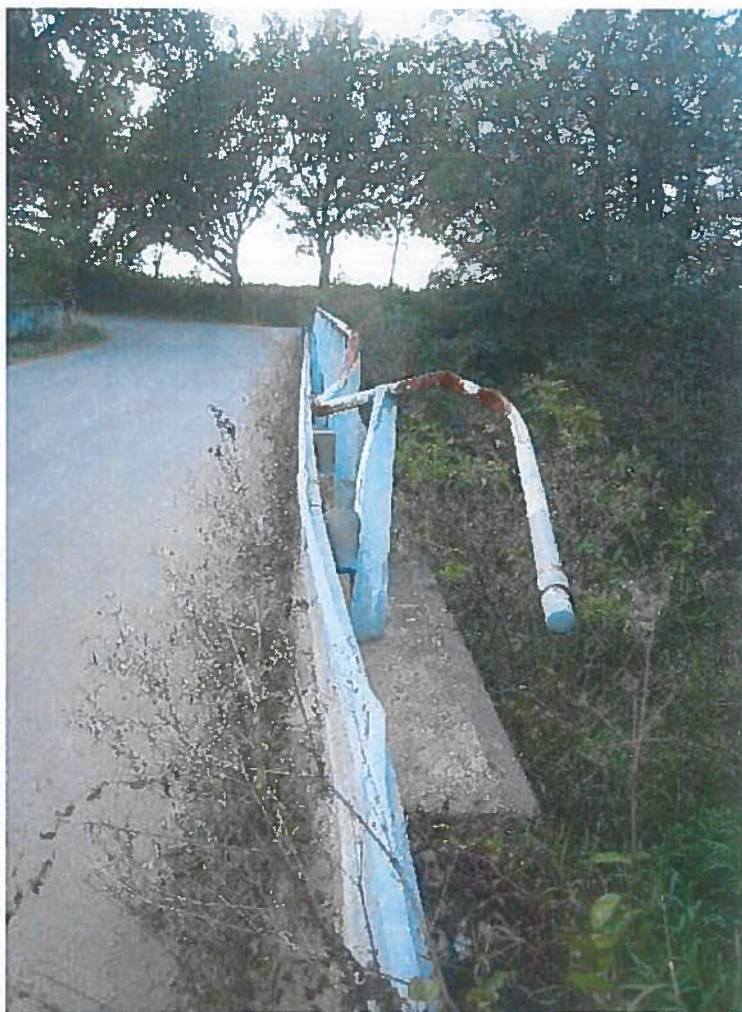
Stav zábradelního svodidla.

- Obnovit PKO zábradlí a svodidla.
- Trhliny ve vozovce nad opěrami utěsnit. V krytu proříznout spáru s pružnou zálivkou. Trhliny v římsě uzavřít injektáží.
- **Skutečný stav mostu neodpovídá mostnímu listu a ani informacím a schématům v BMS - klenba byla zrušena, jsou nové opěry. Není jasné zda jsou opěry tvořeny armovanou zeminou nebo jde o jen o obklad původních opěr. Je nutno doplnit 1HMP do BMS nebo provést kompletní diagnostiku a stavebně technický průzkum.**

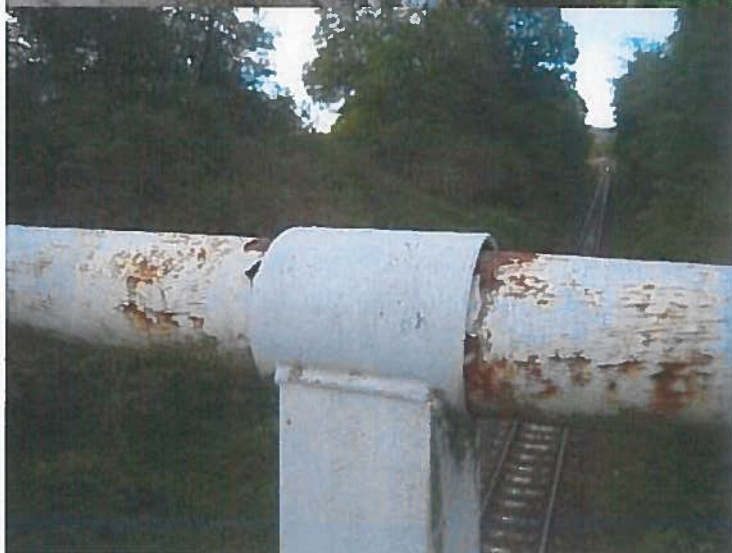
Stav PKO

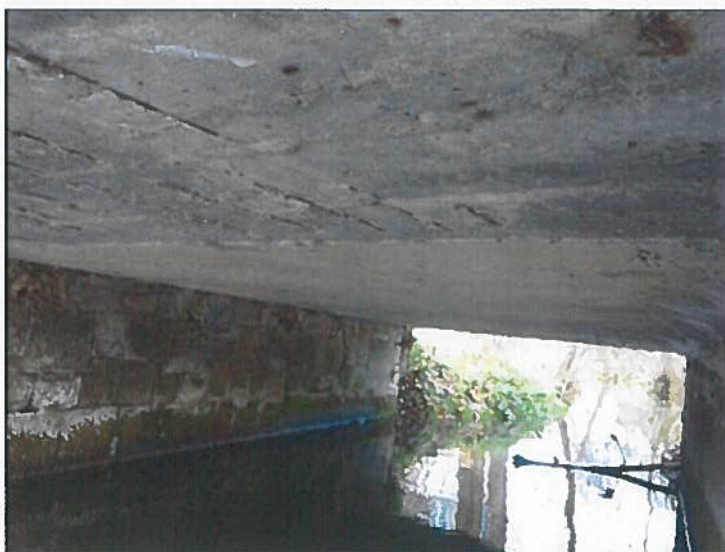
Pohled na OP1, lokálně vypadlé spárování

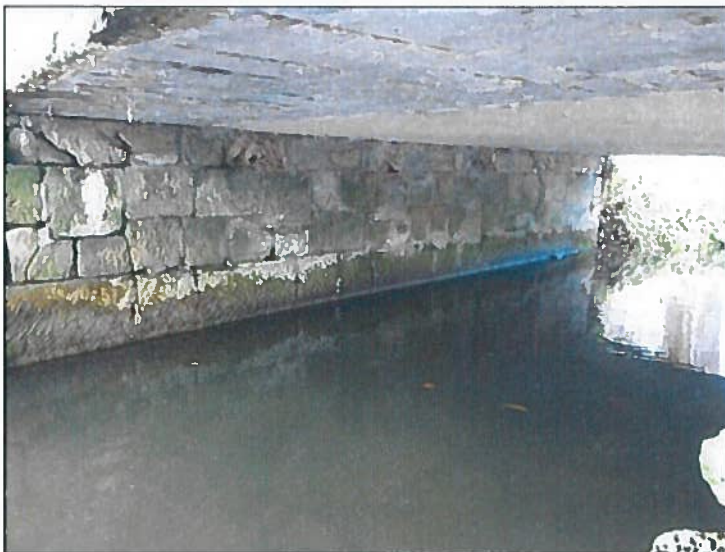
Pohled na OP3, trhliny a rozvolnění opěry

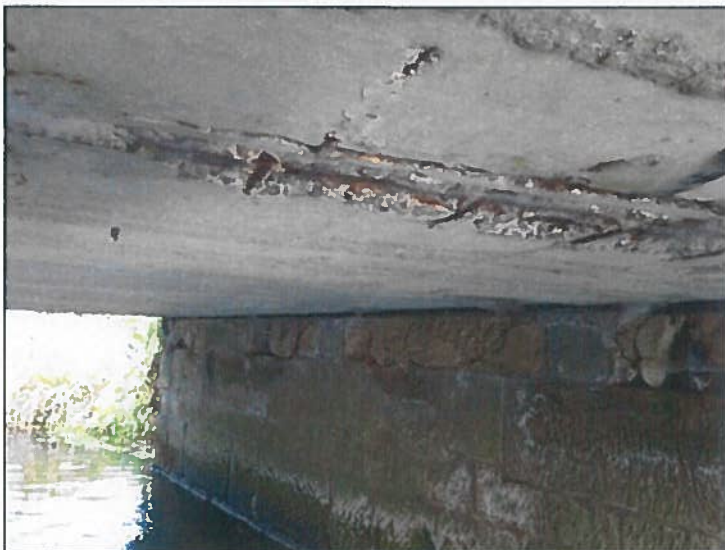
| [2.1] | 2 | Nosná konstrukce | Na krajní nosníky mostu na obou stranách zatéká, a to jak z boku přes římsy (výrazně), tak spárou mezi krajními a sousedními nosníky. Boky NK jsou degradované, vpravo nad pilířem obnažena korodující horní podélná výztuž nosníků. Na podélných dobetonávkách nosníků uchycena vegetace. Na spodním povrchu nosníků (zejména krajních) obnažena korodující příčná a lokálně i podélná výztuž. Výraznější je degradace betonu a koroze výztuže v blízkosti podélných pár nosníků. |

Podhled NK pole1

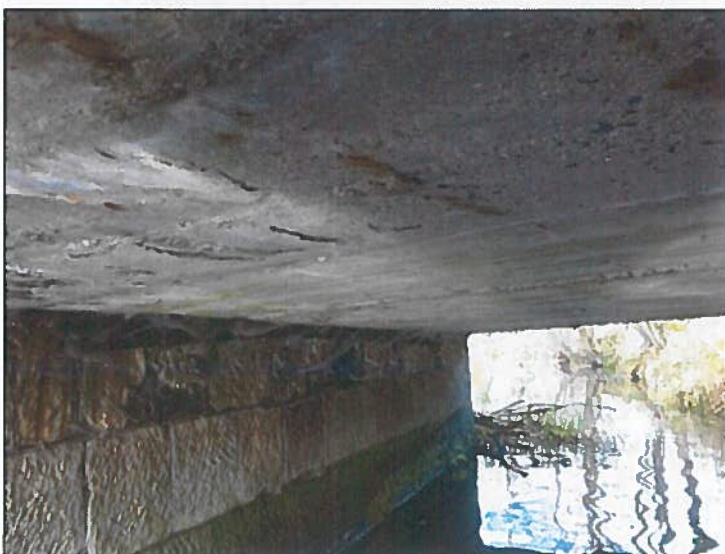
Podhled NK pole2

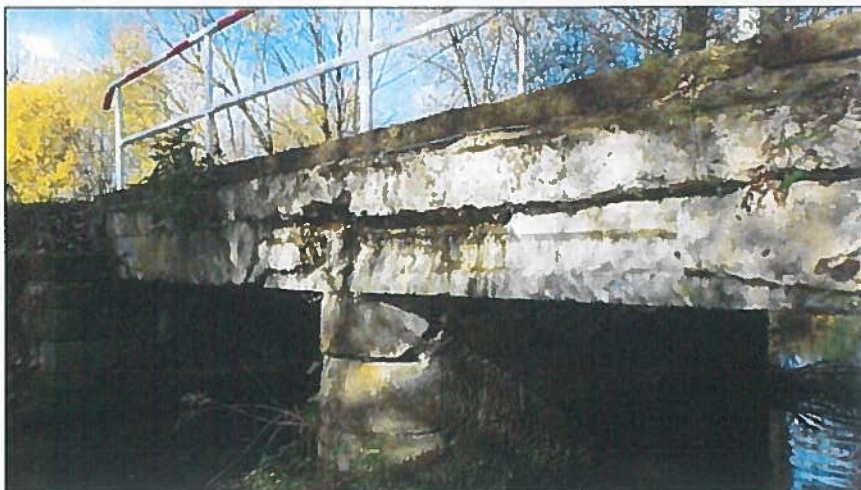
| [3.2] | 3.3.1 | Římsa | Římsy na mostě degradované, dobetonávka pod římsami porušena degradací až do hloubky 15 cm. Přes římsy zatéká na boky nosné konstrukce. |

Degradace betonu římsy,  
uchycená vegetace, trhlina na PI  
na pravé straně

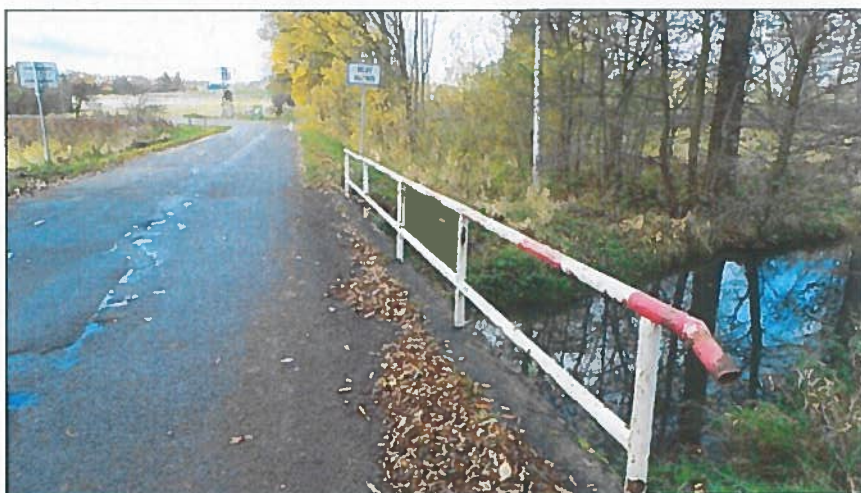
| [4.1] | 4.2 | Zábradlí | Na mostě je osazeno dvoumadlové ocelové zábradlí, které nevyhovuje platným předpisům pro zachytňý systém na mostě, navíc mimo obec. Na zábradlí lokálně porušen systém PKO s následným vznikem a rozvojem koroze. |

Degradace betonu římsy,  
nečistoty na kraji vozovky, lokální  
koroze zábradlí

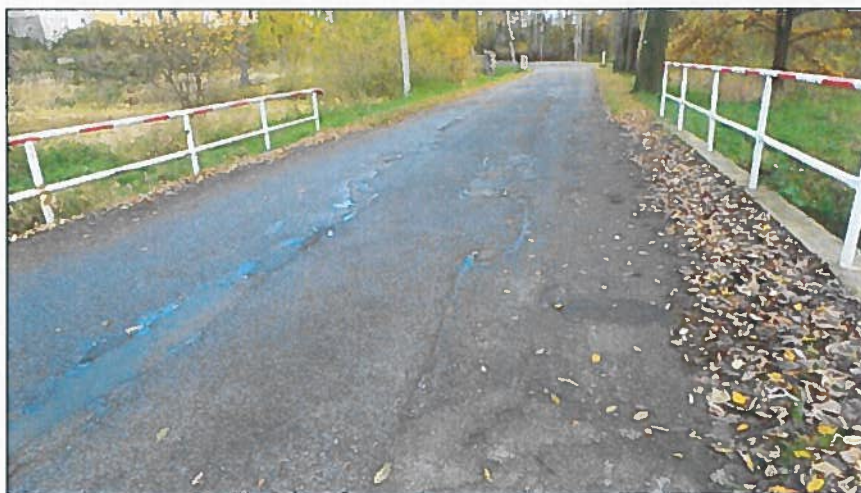
| [3.1] | 3.1 | Vozovka | Vozovka na mostě mnohokrát opravovaná, kryt vozovky porušen řadou trhlin a vysprávek. V krajnicích mostu silná vrstva nečistot s uchycenou vegetací. |

Trhliny ve vozovce
